K-aITan

- Undersøgelse baseret på en Kaskademodel

Projektet "K-alTAN - Kaskademodel vs. totalkontrol til eftersyn af altaner" er finansieret af Grundejernes Investeringsfond (GI), og udført af Teknologisk Institut i samarbejde med EjendomDanmark og Danske Udlejere.

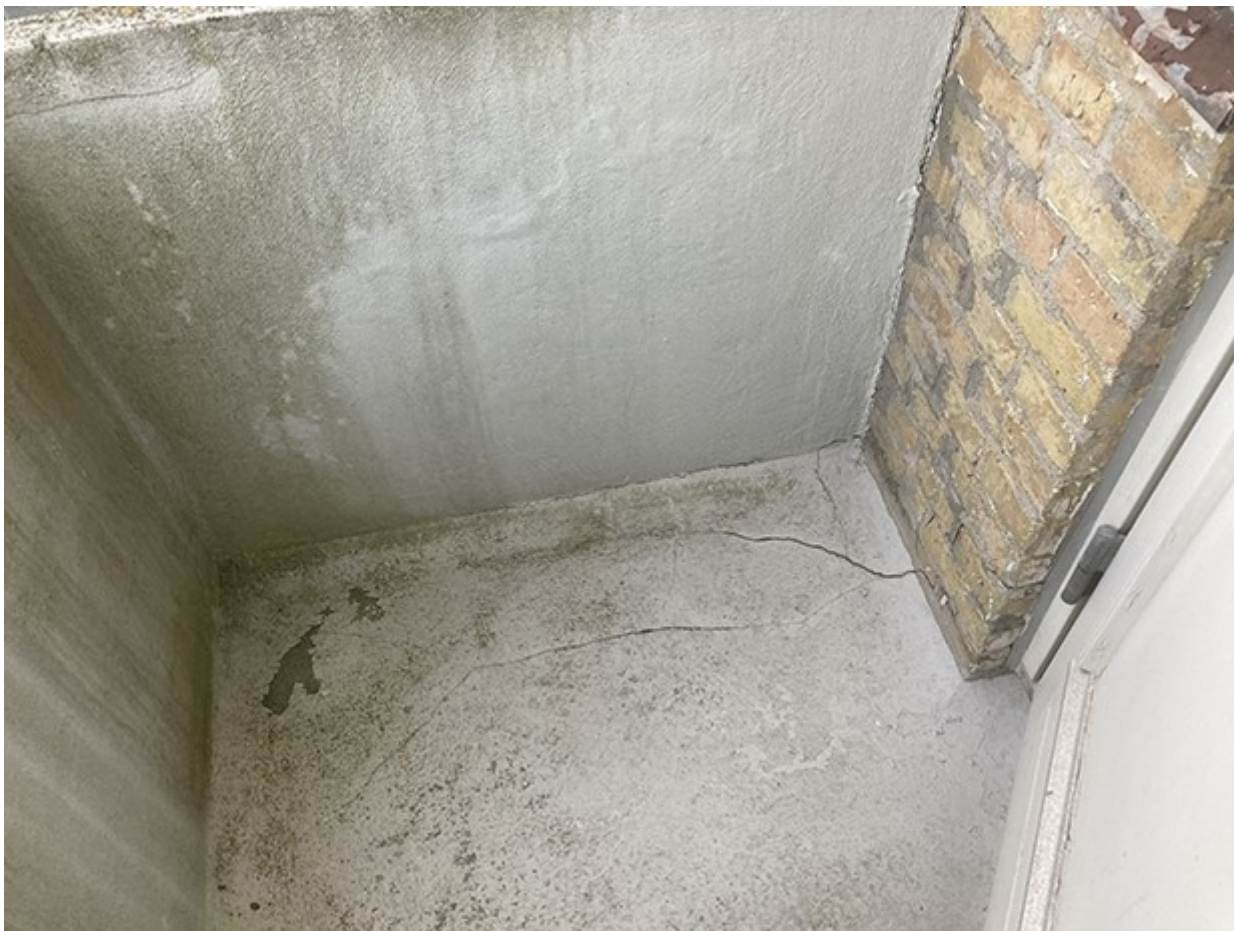
Foto 5-1. Revner i pudslag på oversiden lokaliseret umiddelbart over udliggerjernet. Vær opmærksom på, om der også kan registreres en hul/skruk lyd i området over udliggerjernet pga. manglende vedhæftningen mellem betonen og pudslaget eller betonen og udliggerjernet.

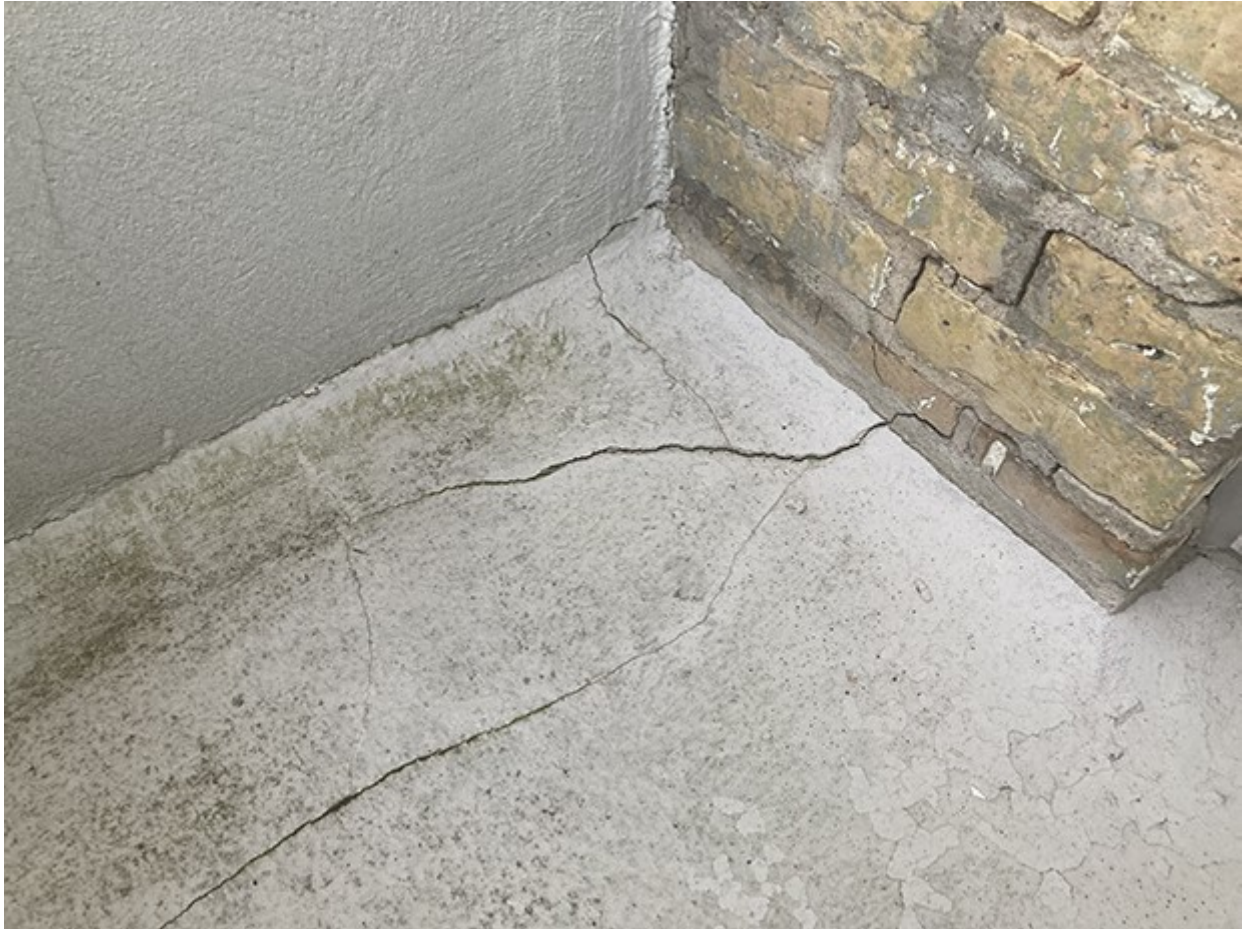
Foto 5-2. (samme altan som forrige foto – nærbillede) Revner i pudslag på oversiden lokaliseret umiddelbart over udliggerjernet. Derudover ses revner i murværket.

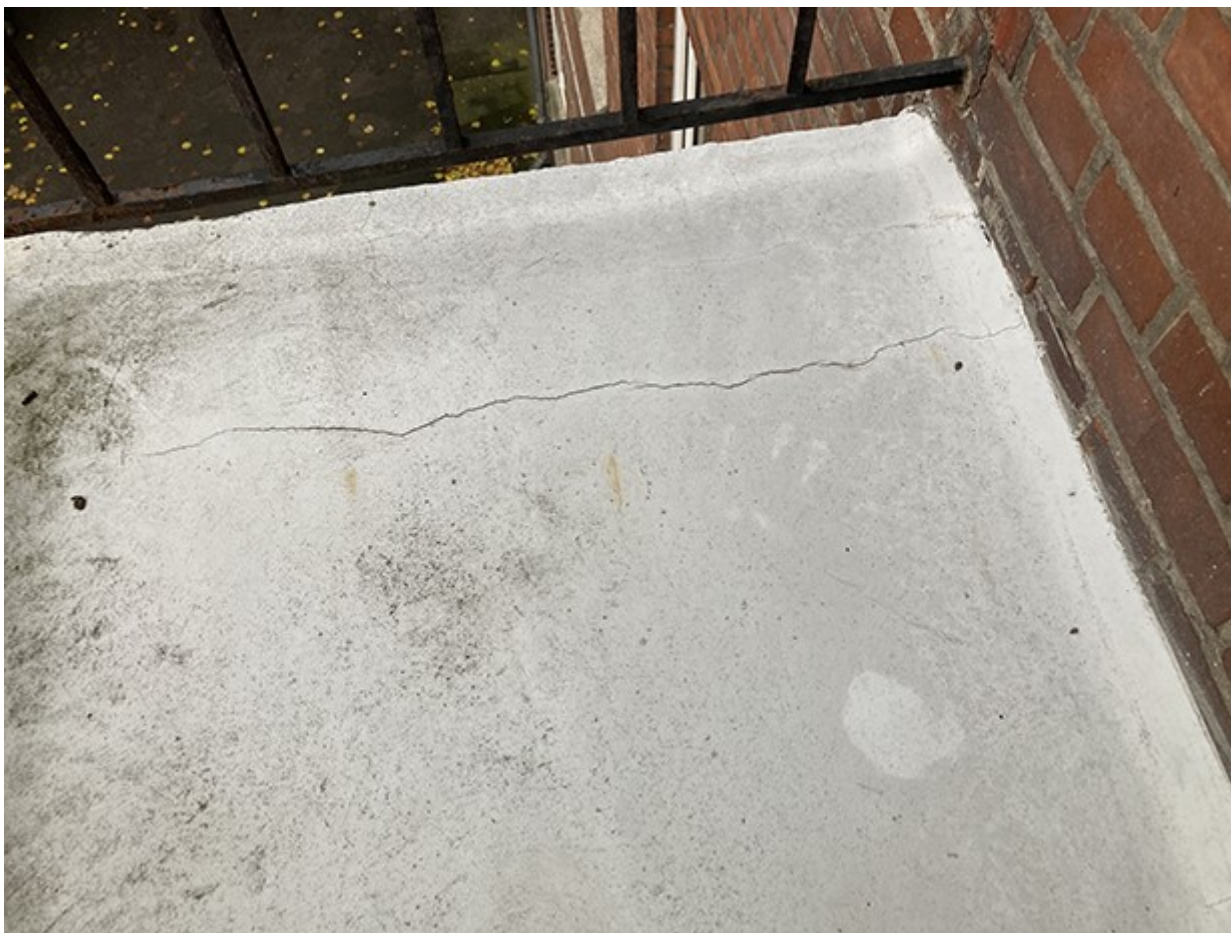
Foto 5-3. Revne i pudslag på oversiden lokaliseret umiddelbart langs udliggerjernet. Vær opmærksom på, om der også kan registreres en hul/skruk lyd i området over udliggerjernet pga. manglende vedhæftningen mellem betonen og pudslaget eller betonen og udliggerjernet.

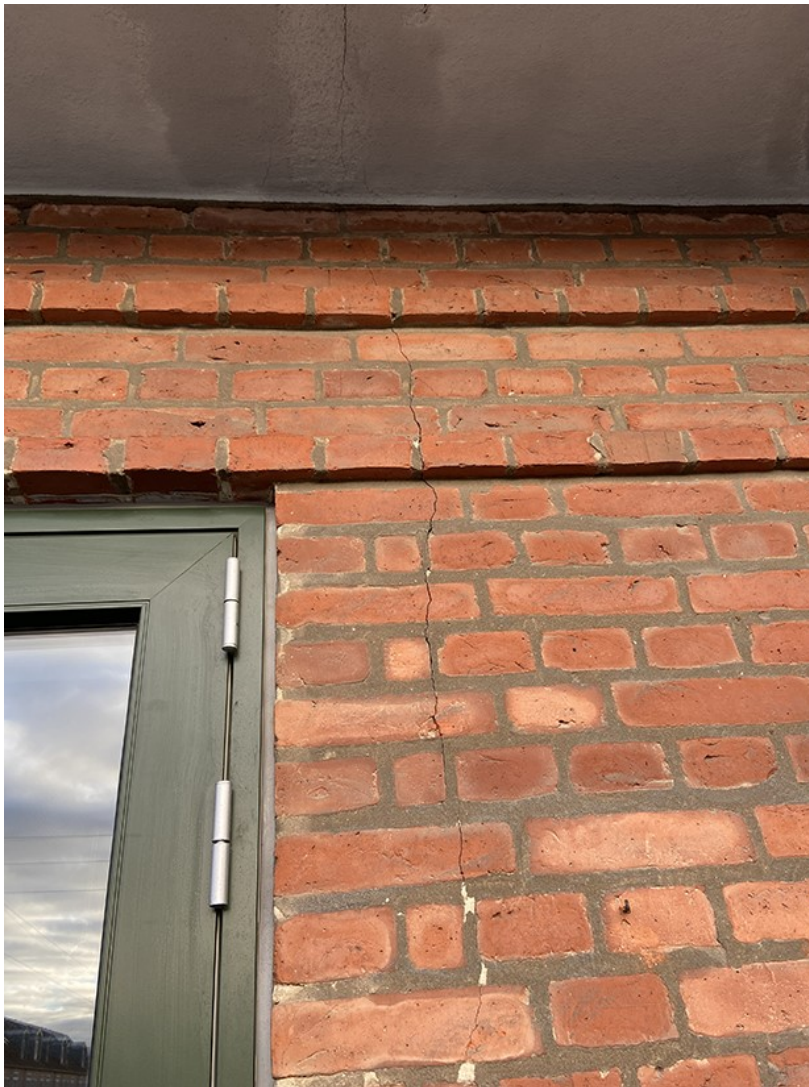
Foto 5-4. Lodret orienteret revne i murværket lokaliseret umiddelbart under udliggerjernet.

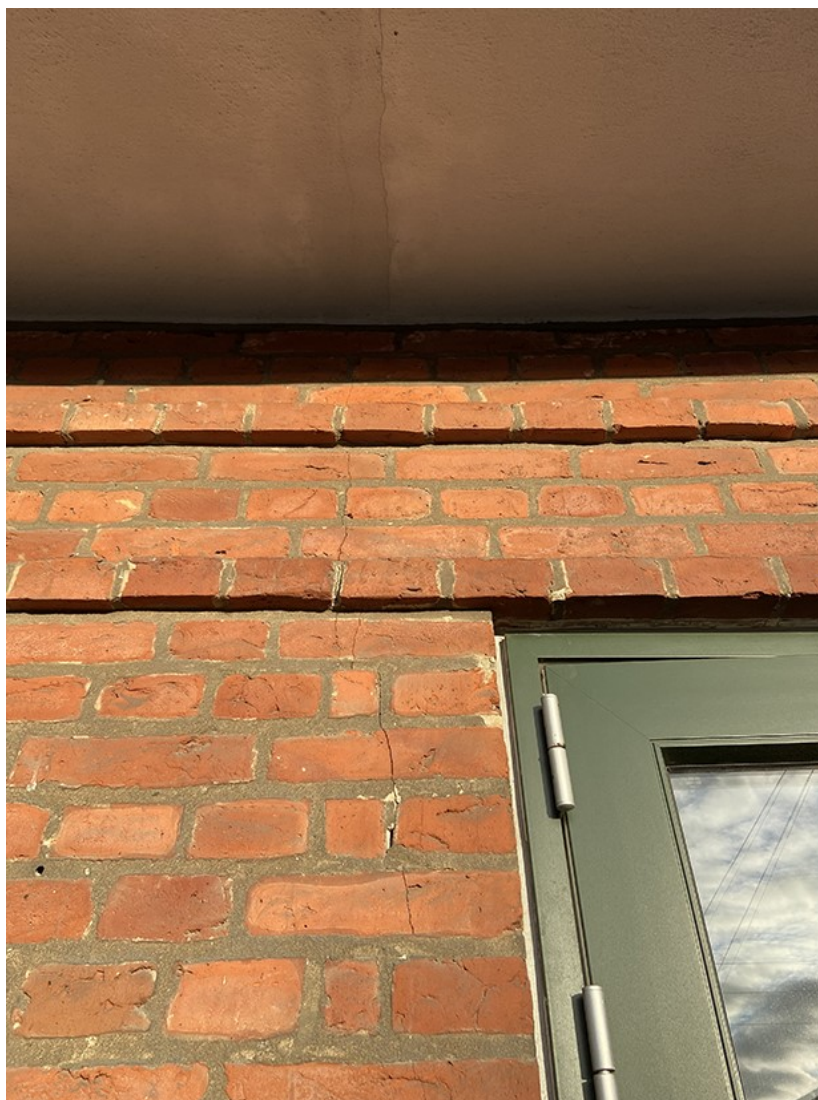
Foto 5-5. Lodret orienteret revne i murværket lokaliseret umiddelbart under udliggerjernet.

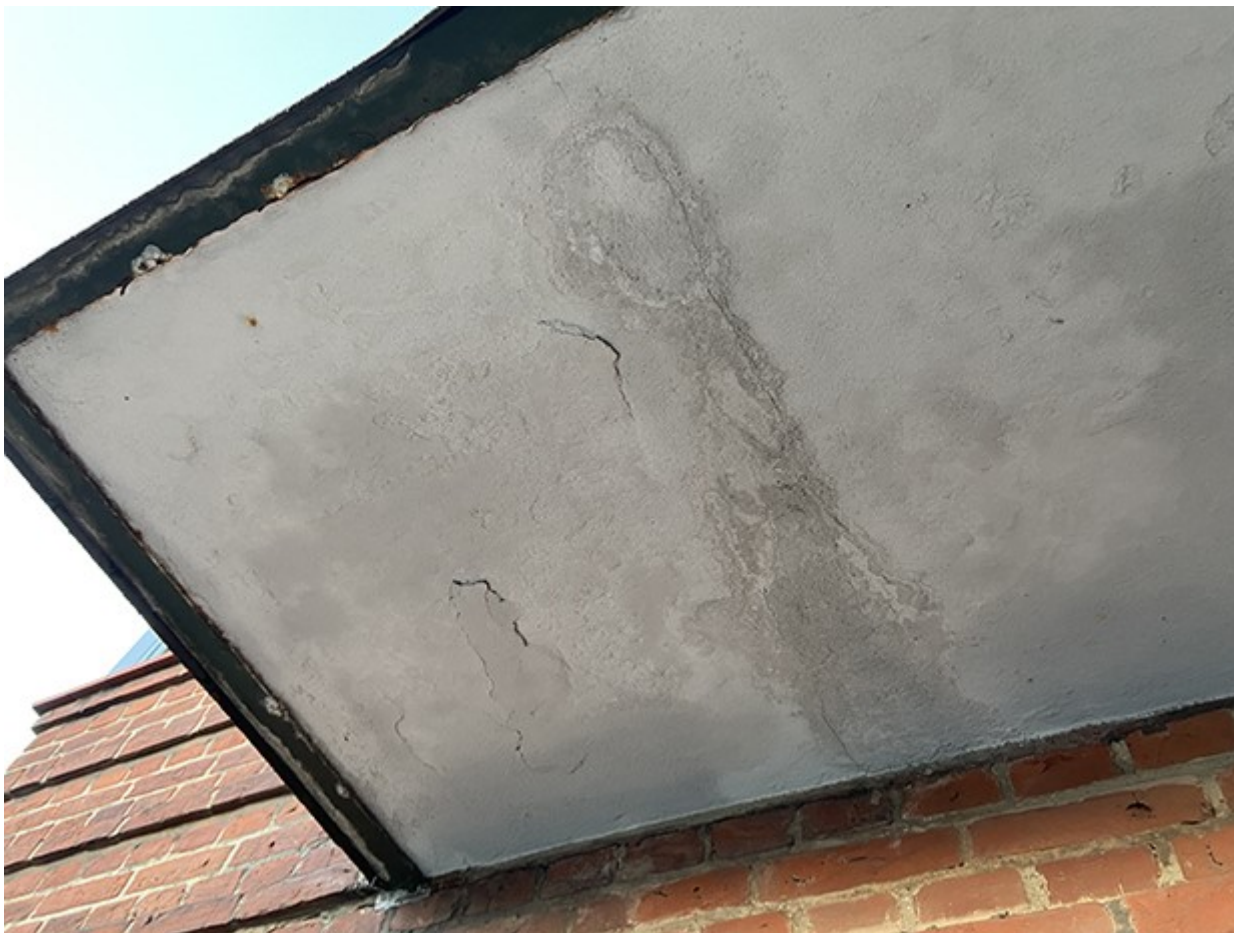
Foto 5-6. Revner i undersiden af altanpladen lokaliseret i området umiddelbart under/langs udliggerjernet. Desuden ses begyndende afskalninger/revner i selve altanpladen.

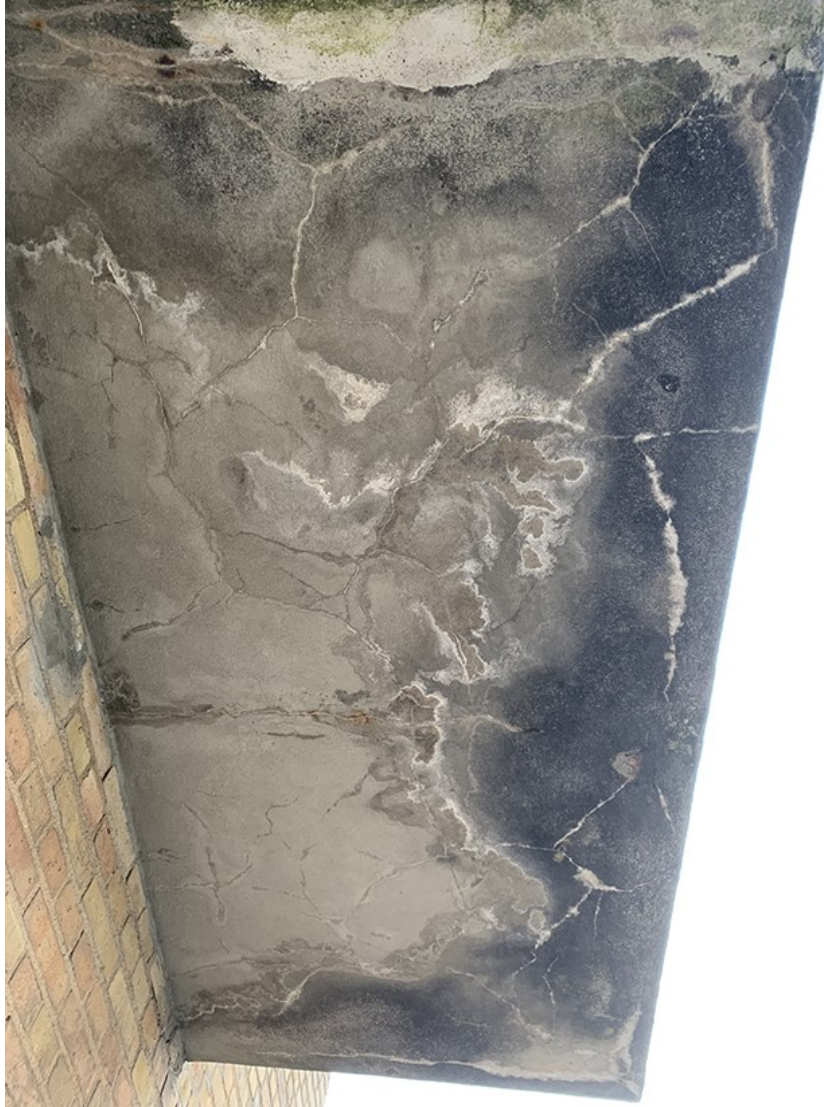
Foto 5-7. Omfattende revner med hvide udfældninger på underside af altanplade og fugtskjolder/mørkfarvning langs kanten. Ved revne lokaliseret i området umiddelbart under udliggerjernet ses desuden røde/brune udfældninger. I dette tilfælde er betonen tilsyneladende udtjent.

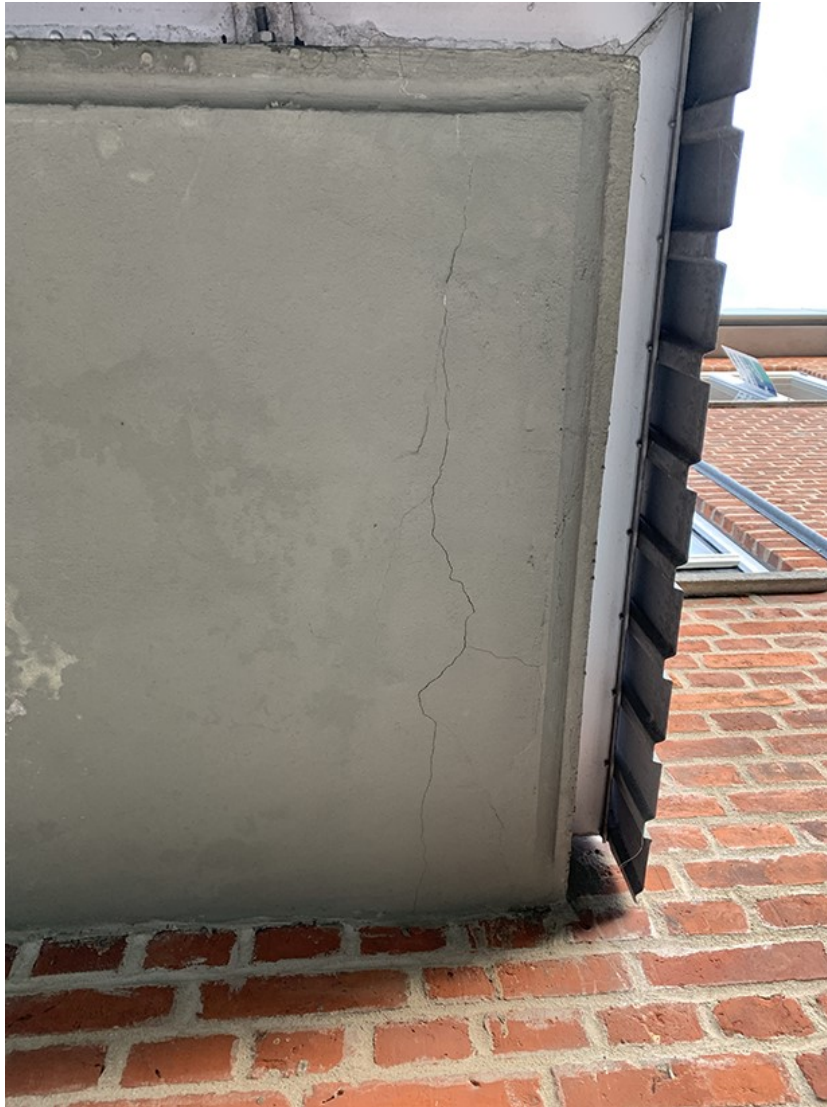
Foto 5-8. Revner i undersiden af altanpladen lokaliseret i området umiddelbart under/langs udliggerjernet.

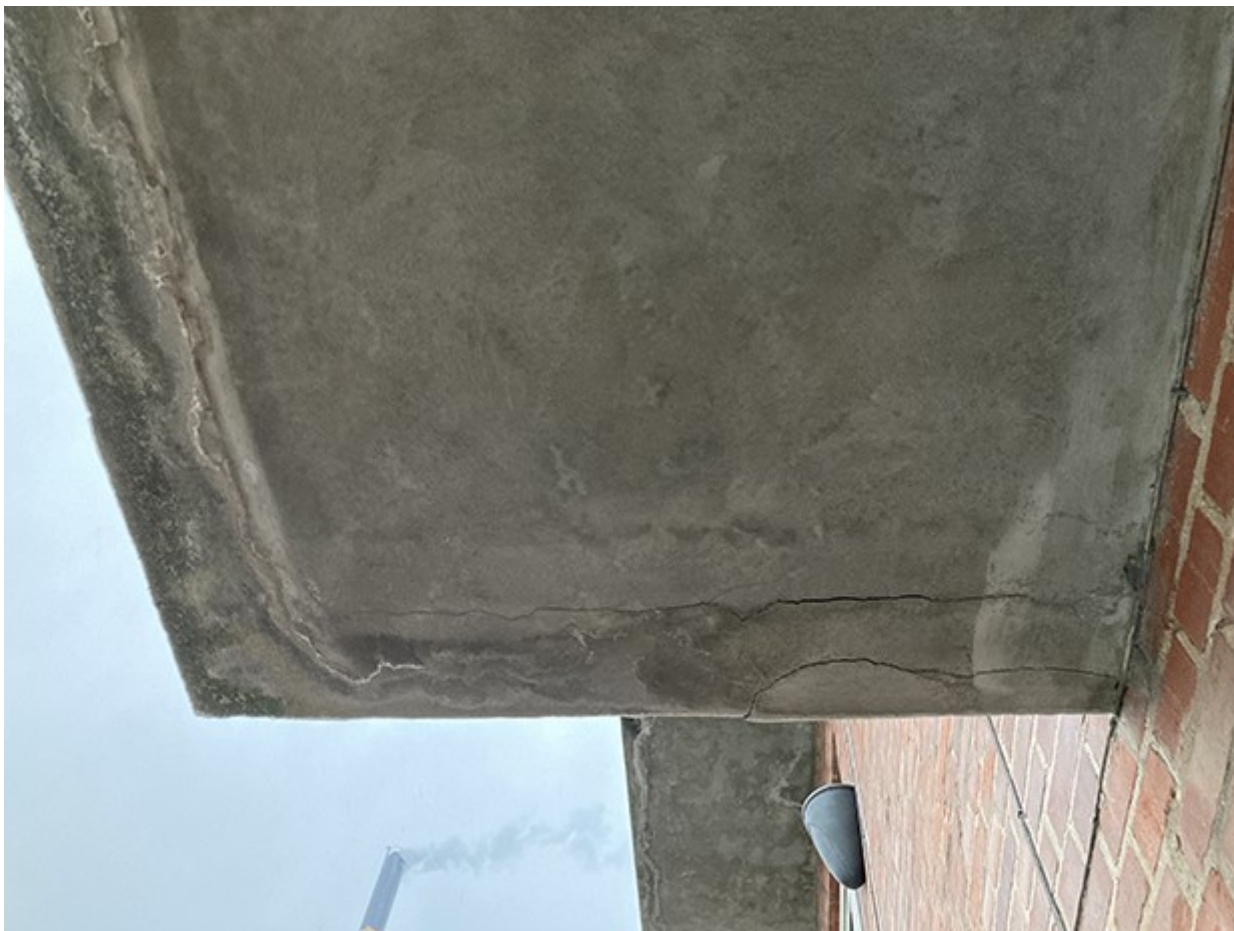
*Foto 5-9. Revner i undersiden af altanpladen lokaliseret i området umiddelbart under/langs udliggerjer-
net og fugtskjolder med hvide udfældninger langs kanten.*

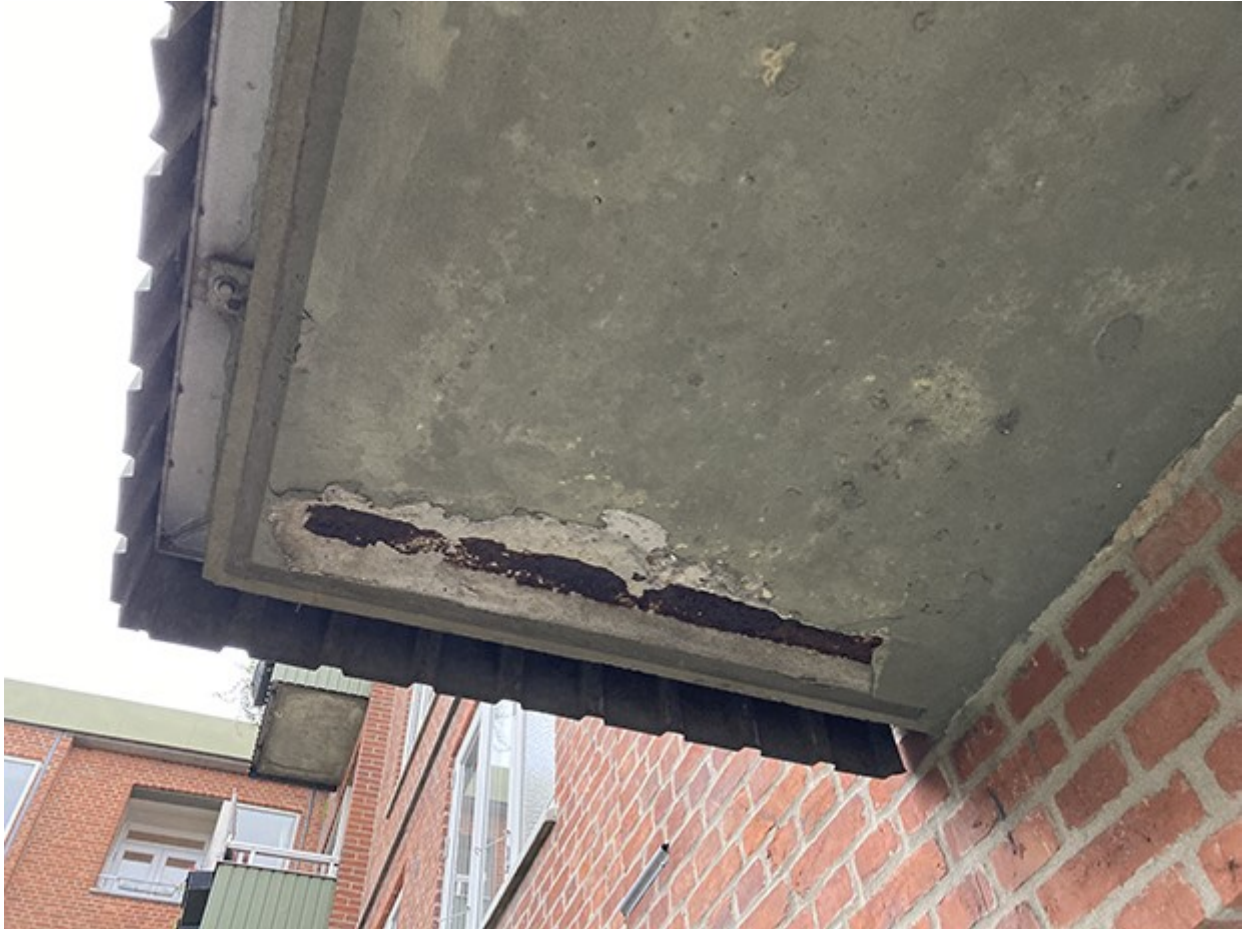
Foto 5-10. Afskalning af pudslag/overfladen under udliggerjernet på undersiden af altanplade.

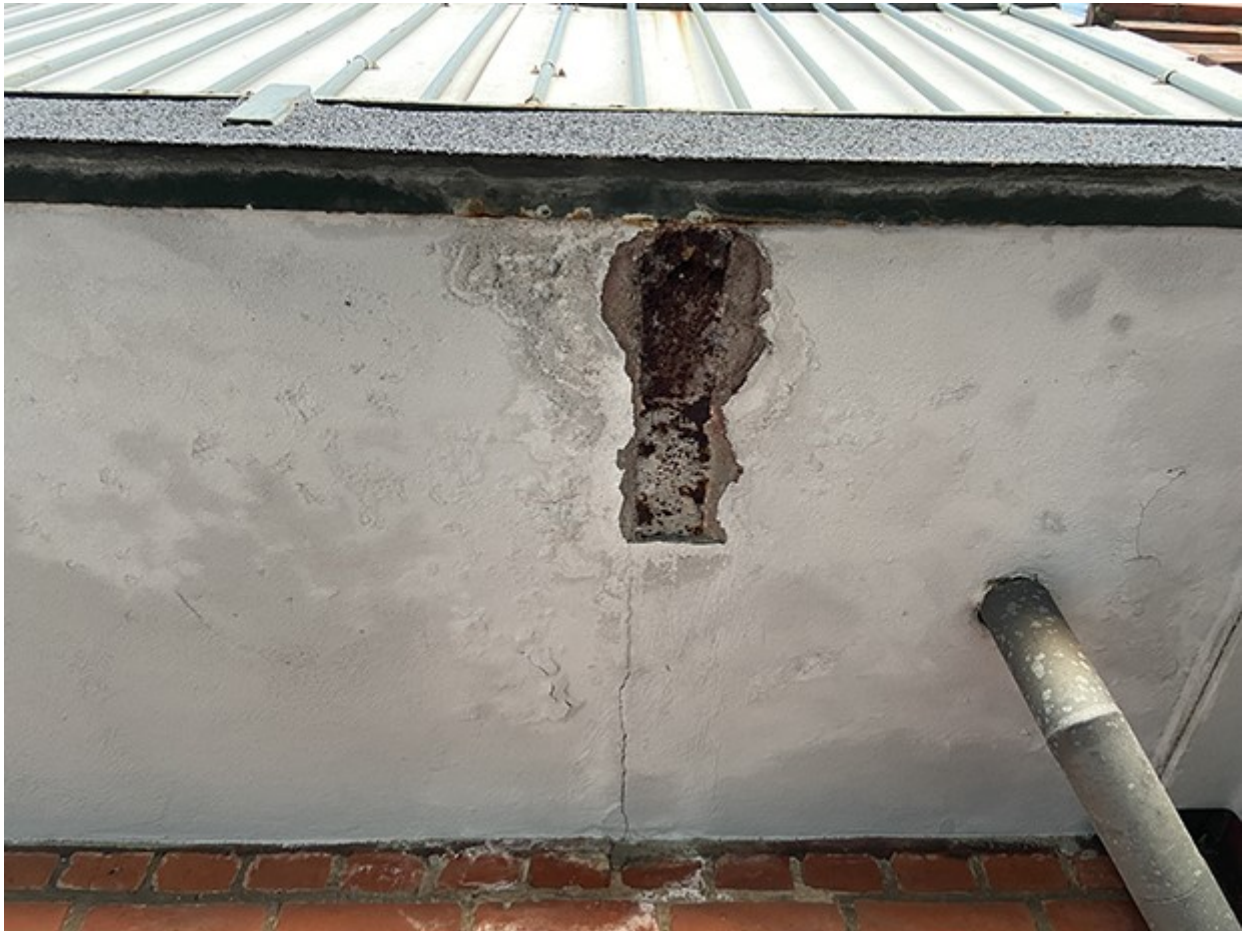
Foto 5-11. Afskalning af pudslag/overfladen under udliggerjernet på undersiden af altanplade. På murværket omkring udliggerjernet ses desuden hvide udfældninger på overfladen.

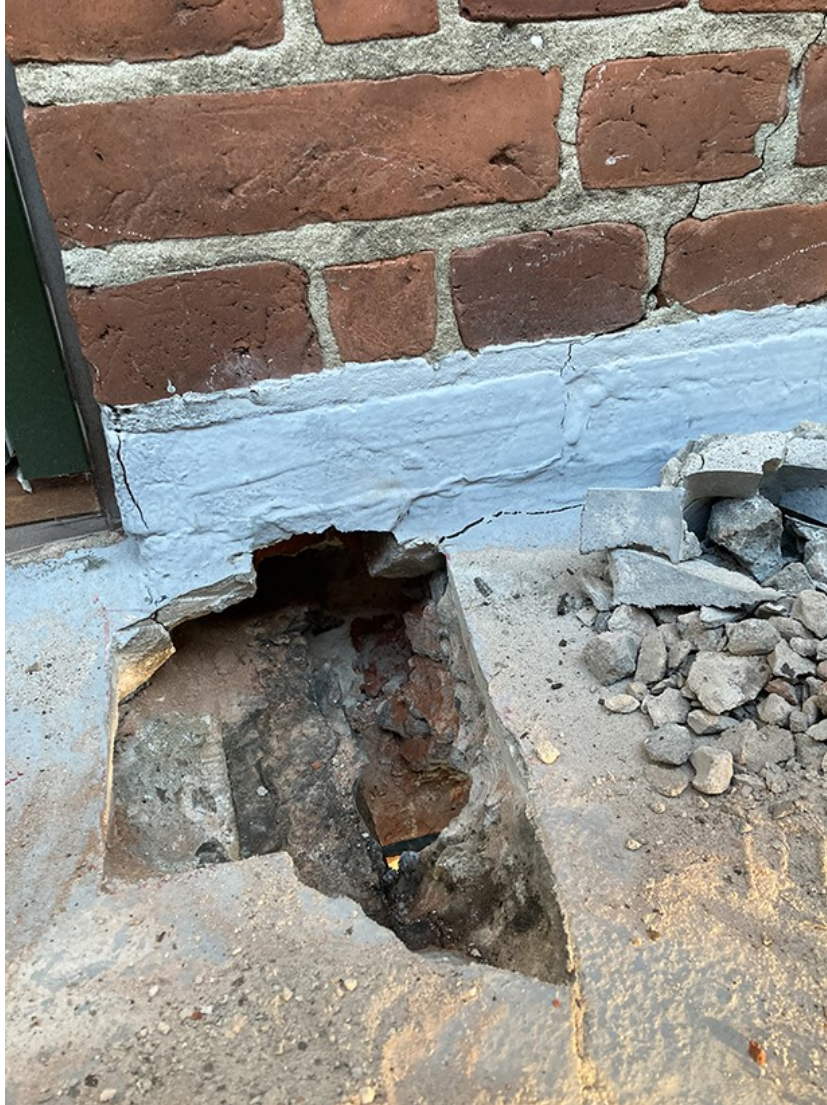
Foto 6-1. Udliggerjern, hvor det ses at overflangen er med tværsnitsreduktion i den højre side. Oven på overflangen ses rustflager (korrosionsprodukter), ligesom der ses revner i murværket over udliggerjernet.

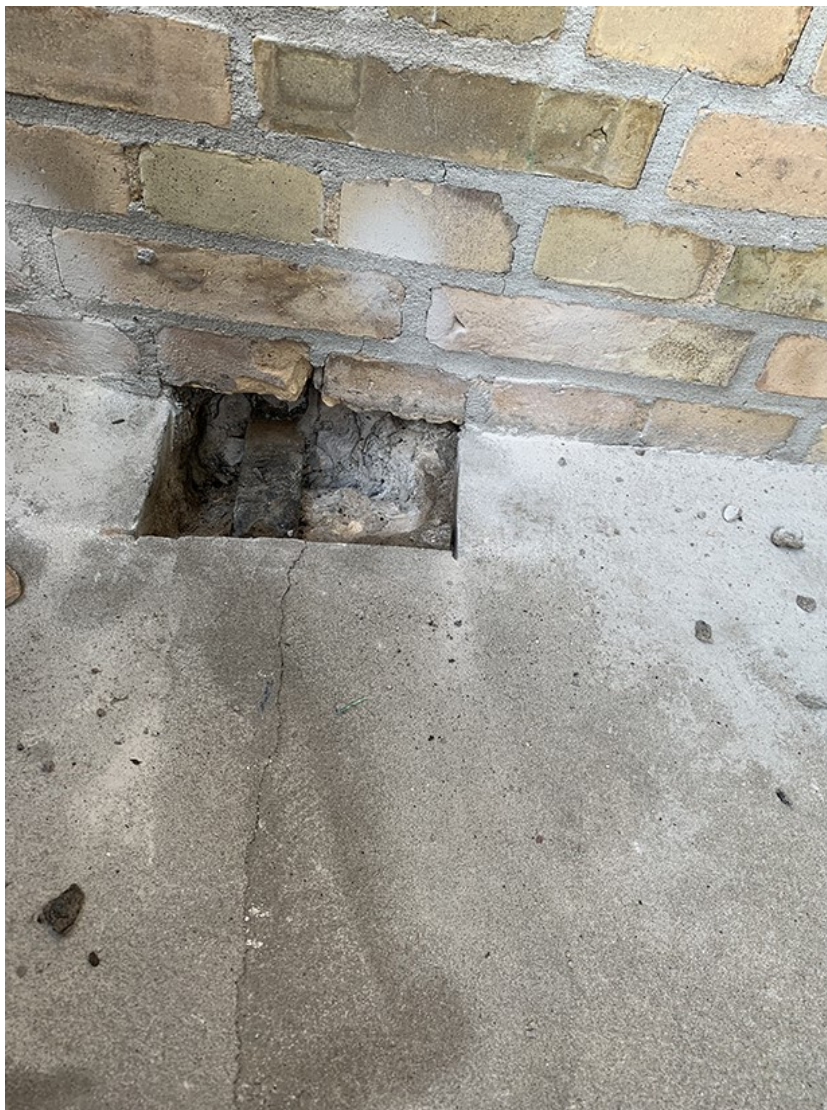
Foto 6-2. Udliggerjern, hvor der ses korrosion på oversiden af overflangen. Der ses en revne i pudslaget, som er lokaliseret over udliggerjernet.

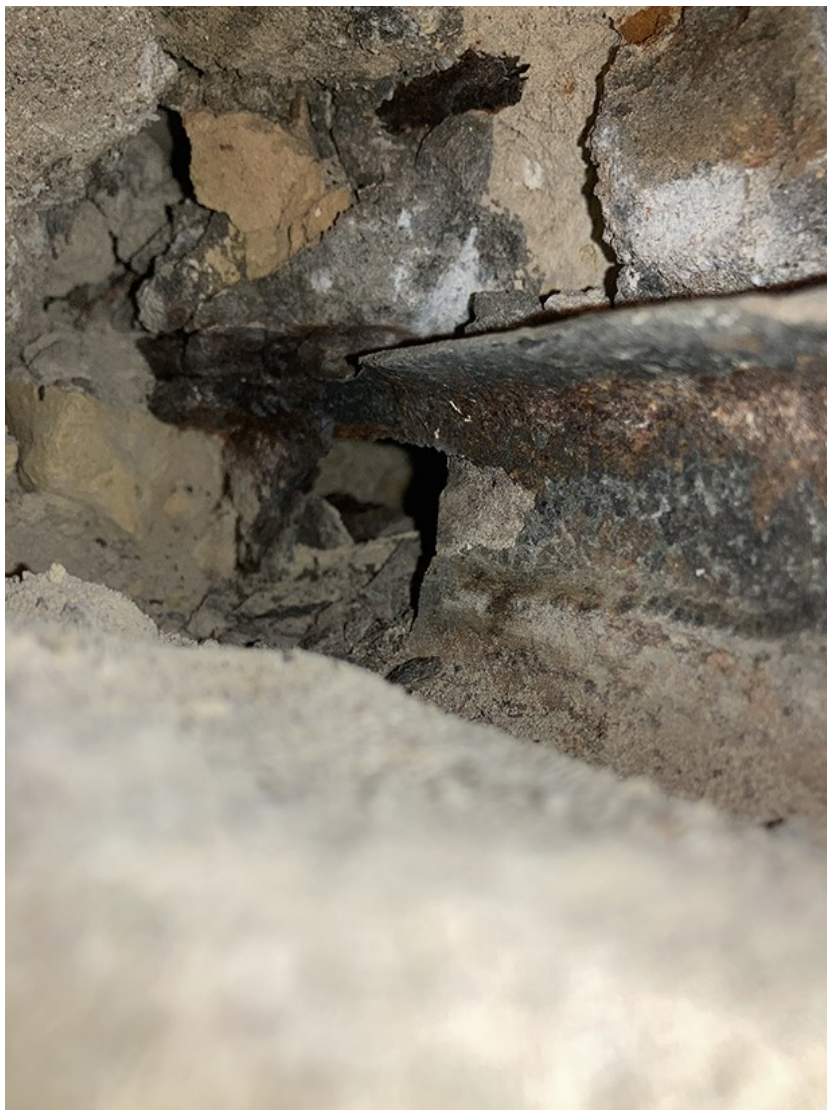
Foto 6-3. Udliggerjern, hvor det ses, at kroppen af profilet er tæret helt væk (hul i midten). Overflangen er ligeledes med betydelig tværsnitsreduktion og tæring. På altaner hvor udliggerjernenes tilstand er som dette, vil bærevnen være reduceret betydeligt.

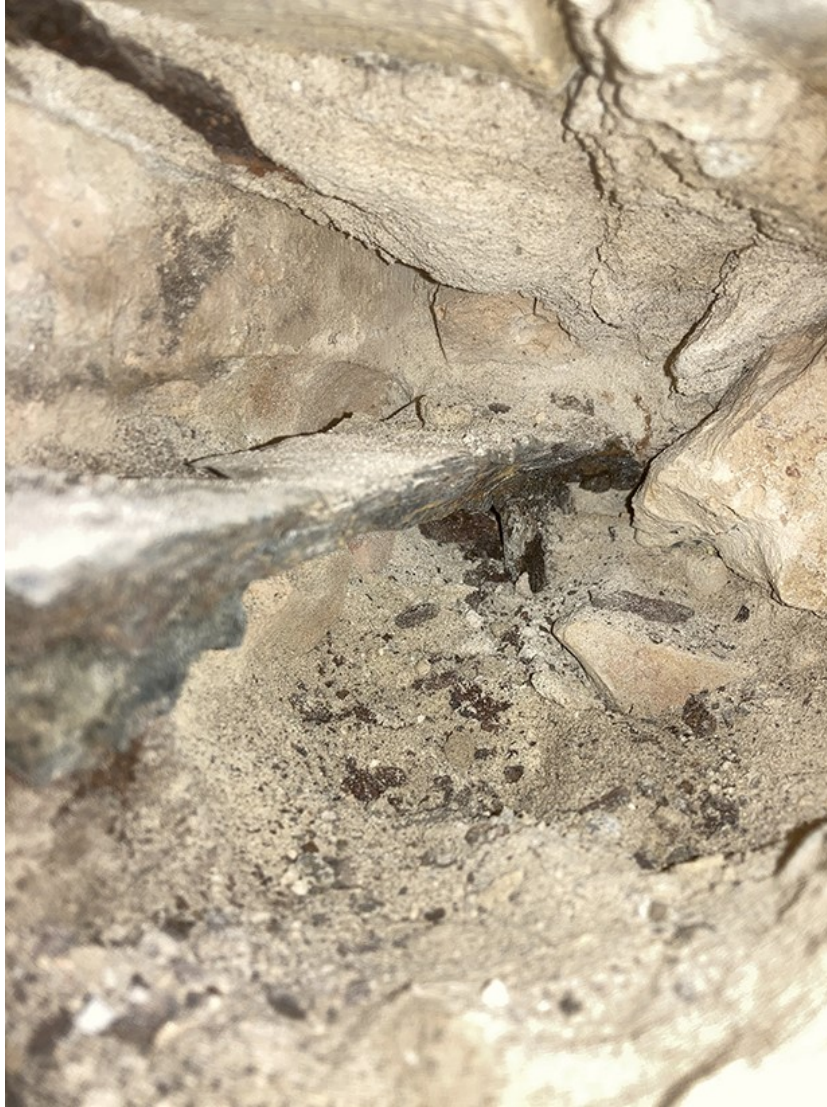
Foto 6-4. Udliggerjern, hvor det ses at kroppen af profilet er tæret helt væk. Overflagen er desuden ligeledes med betydelig tværsnitsreduktion. På altaner hvor udliggerjernenes tilstand er som dette, vil bærevnen være reduceret betydeligt.

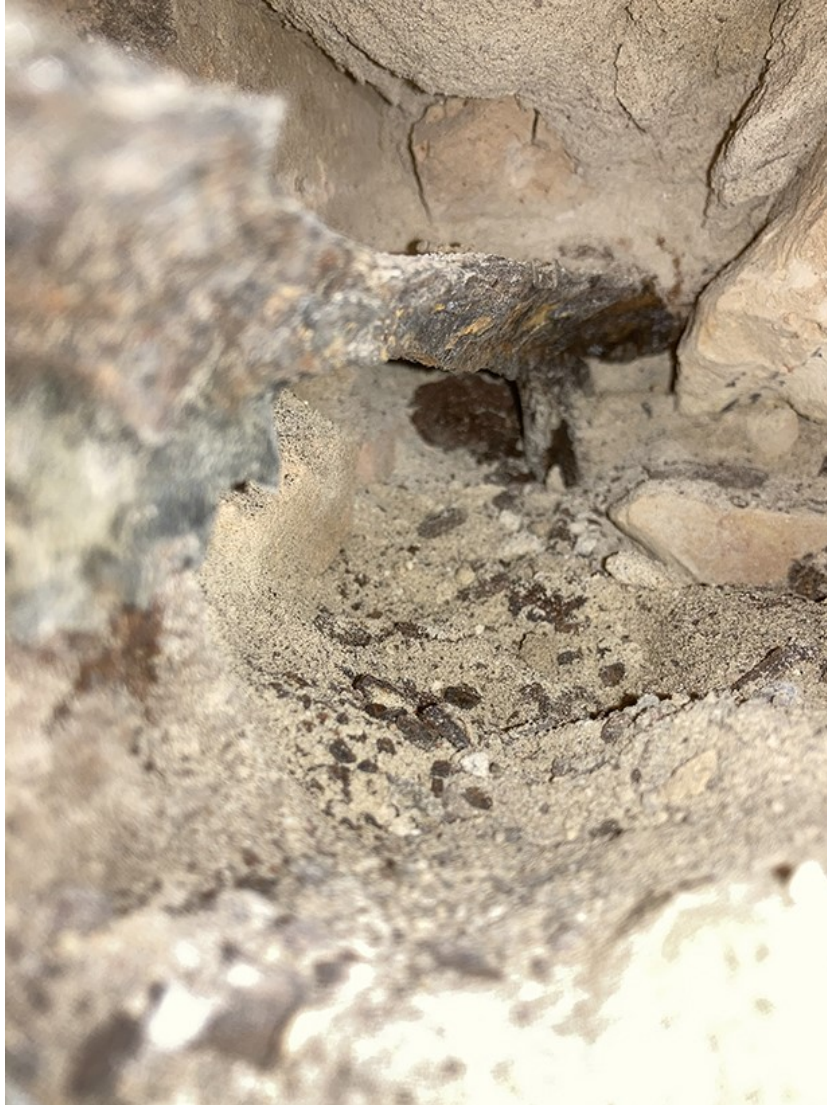
Foto 6-5. (samme udliggerjern som på forrige foto). Overflangens indsnævring ses og kroppen er tæret helt væk.

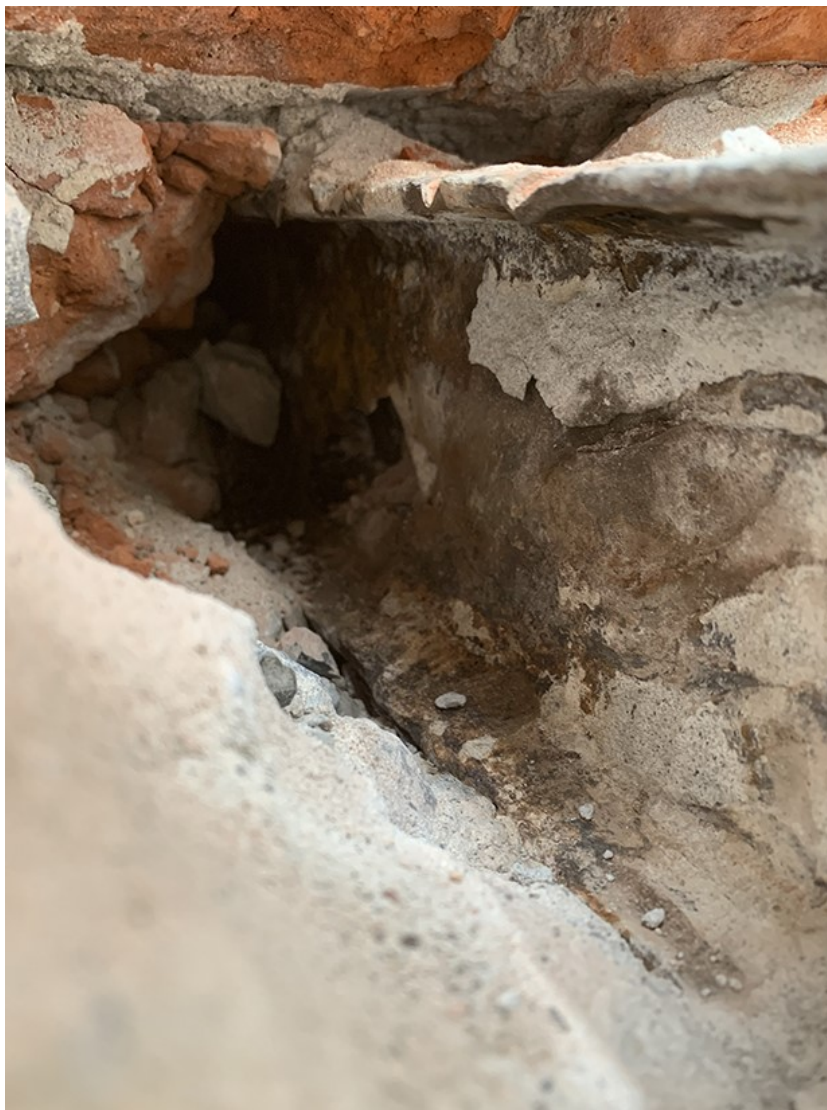
Foto 6-6. Udliggerjern, hvor det ses, at kroppen af profilet er tæret igennem ca. midt på kroppen (hul i midten).

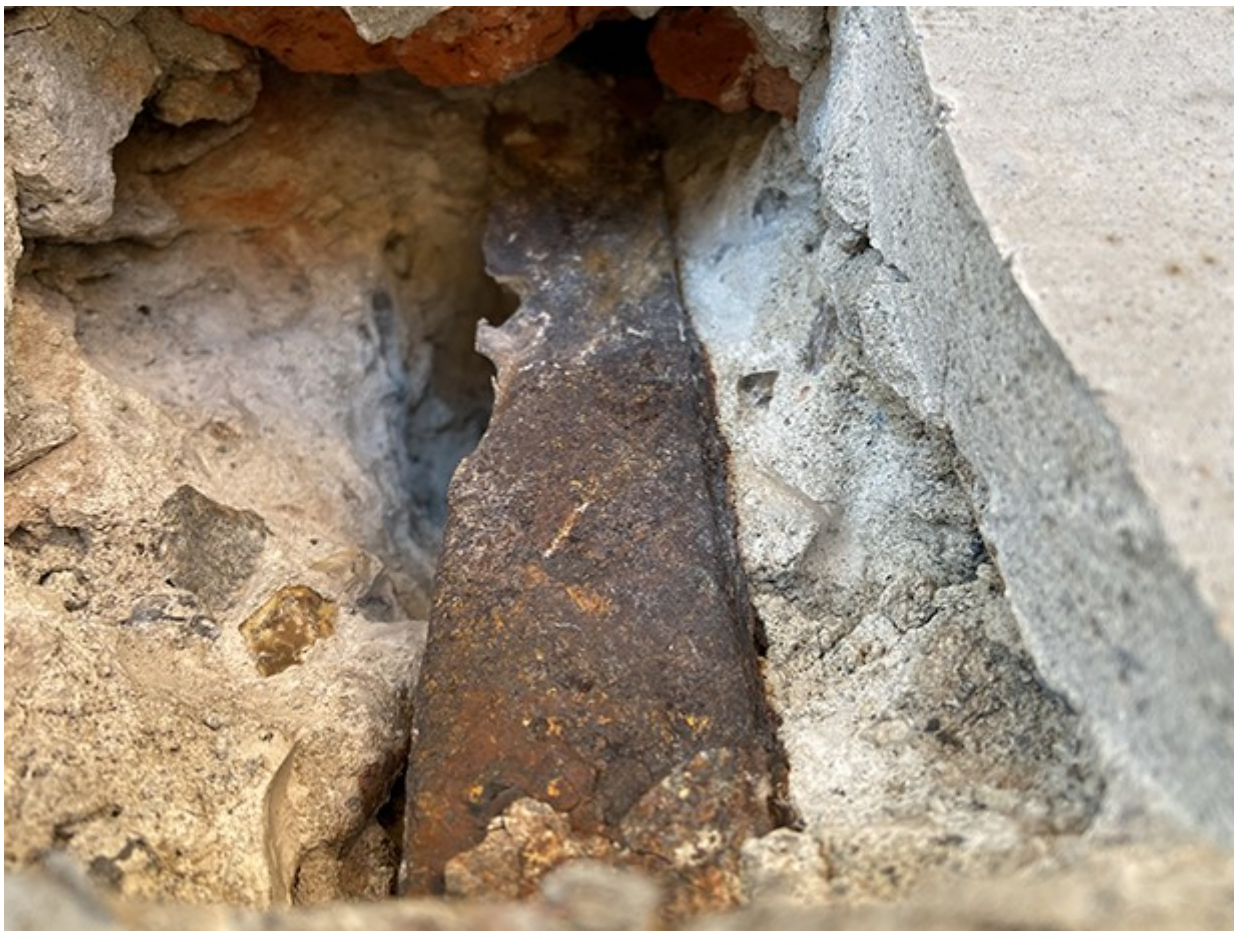
Foto 6-7. Udliggerjern, hvor det ses, at overflangen er med betydelig tværsnitsreduktion i den venstre side.

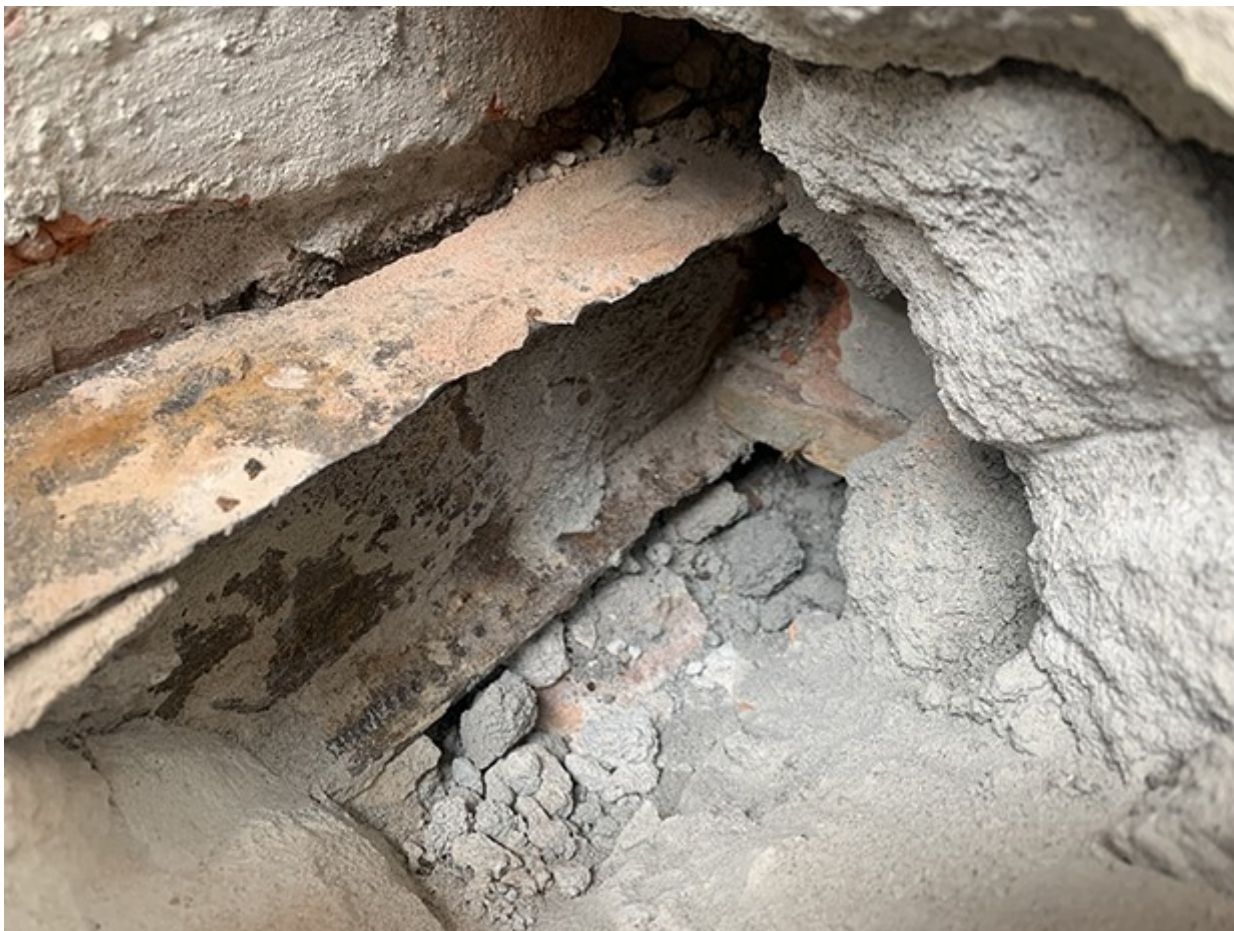
Foto 6-8. Udliggerjern, hvor det ses, at overflangen er med tværsnitsreduktion i begge sider.
